Kvar turbopunjača, nedostatak snage, glasni zvukovi, jako stvaranje dima, propuštanje ulja, povećana zračnost ležaja Gubitak ulja na turbopunjaču zbog povećanog tlaka u kućištu koljenastog vratila

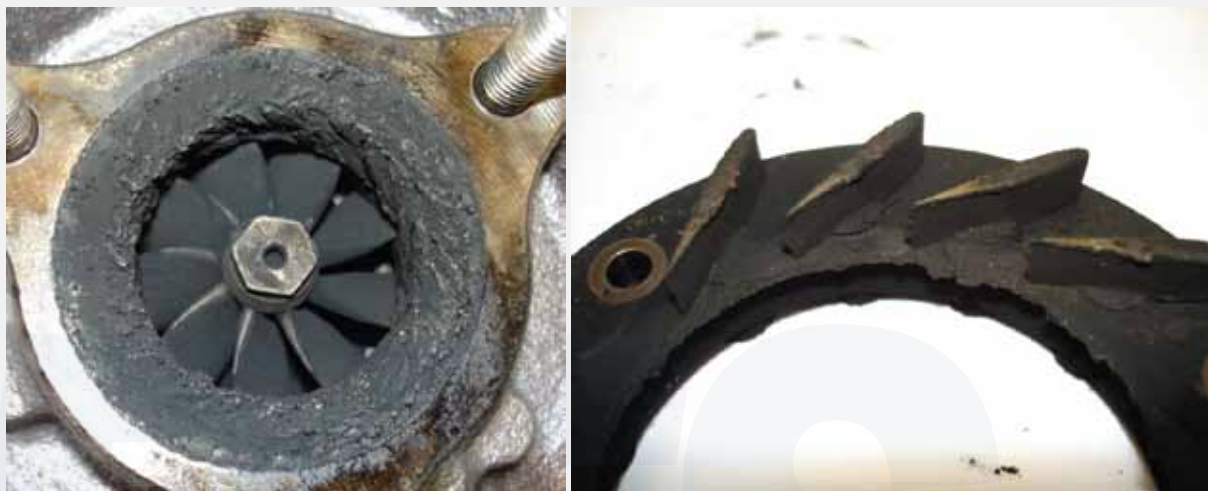
Čim se separator ulja na poklopcu ventila začepi, tlak u kućištu koljenastog vratila automatski se povećava. Budući da tlak zapravo sprječava istjecanje ulja turbopunjača, ono sada istječe preko kućišta turbopunjača. Kod turbopunjača u ovim tipovima vozila radi se o izvedbama s promjenjivom geometrijom turbine, odn. VTG-om. Kako ulje curi u kućište turbine turbopunjača, uljem se natapaju statorske lopatice TVG-a. Zbog vrućih ispušnih plinova ulje na VTG statorskim lopaticama koksira zbog čega dolazi do pogrešnog rada turbopunjača. Ta šteta često se primijeti tek po netočnim tlakovima punjenja, a nakon toga i po sigurnosnom programu rada motora. Ukoliko se tada pogrešno zamijeni samo turbopunjač, ista šteta ubrzo će se ponovo pojaviti. Postupite ispravno i zamijenite turbopunjač i separator ulja.

Pri zamjeni turbopunjača, prema BMW uputama, treba u načelu zamijeniti separator ulja u poklopcu ventila. Dijelovi se mogu začepiti i ograničiti rad, odn. uzrokovati propuštanje ulja na turbopunjaču, a slijedom toga uzrokovati i pogrešnu dijagnozu.

Pozor: Separator ulja i dalje treba mijenjati kod svake 3. zamjene ulja jer će se u protivnom ponovo pojaviti kvar na turbopunjaču!
