## Montažne upute za izmjenu ležajeva kotača

Volvo

850, C70, S70, V70 I

Izdano 10.2007 (zamijenjen za 03.2007)  
**FAG 0001**

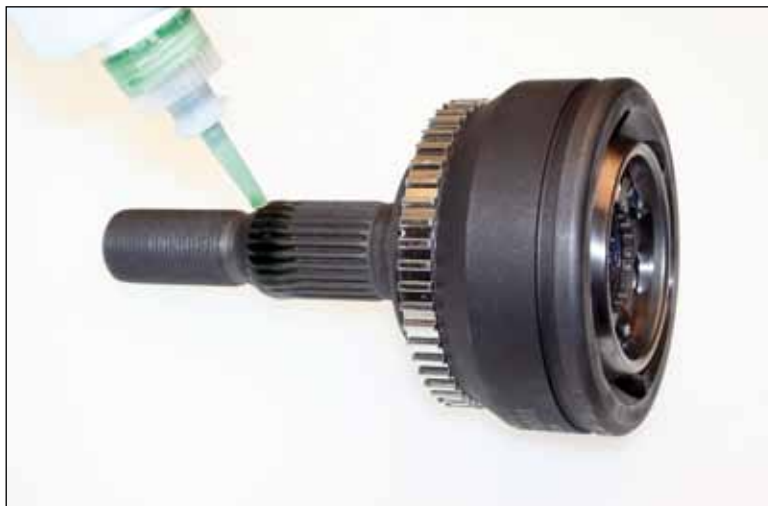
Slika 1

Vibracija i pucketava buka u oblasti prednje osovine nakon izmjene ležaja kotača.

Zglobovi pogonskih osovina serijski su lijepljeni u glavčinu kotača. Nakon ponovne montaže zgloba pogonske osovine bez ljepila ostaje minimalna distanca između nazubljene glavine kotača i čepom zgloba pogonske osovine.

Zalijepite čep zgloba pogonske osovine pomoću prikladnog ljepila za metal – npr. Volvo (br. narudžbe 1161370) glavine kotača.

- Očistite nazubljenost na čepu zgloba pogonske osovine.
- Nanesite ljepila **3-4 mm** široko na vanjski kraj ureza na čepu (vidi **sliku 1**).
