SERVICE-INFO

Servisna napomena za remeni pogon pomoćnih agregata VAG sa 1.9 TDI motorima bez remenice slobodnog hoda alternatora (OAP)

1.9 TDI

INA 0037

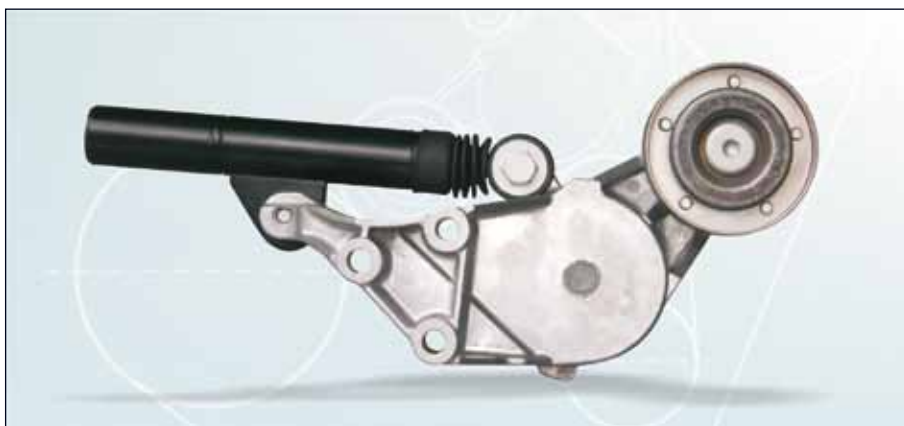
U najgorem slučaju, prekomjerno dinamičko kretanje višekanalnog V-remena može prouzročiti ne samo povećanje buke, nego čak i oštećenje natezača višekanalnog V-remena.

To dovodi do kvara na cijelom sistemu remenog prijenosa a time i do zastoja vozila.

Slika 1: Jedinica natezača 533 0081 30 – u upotrebi kod 1.9 TDI motora

Kod ugradnje remenih pogona sa natezačkom jedinicom 533 0081 30 (Slika 1) se fiksna remenica alternatora **mora zamjeniti** sa INA remenicom slobodnog hoda alternatora (Slika 2).

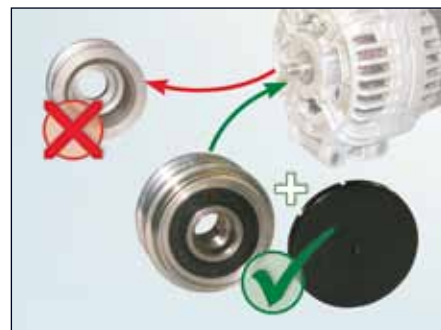
Slika 2: Zamjena fiksne remenice alternatora novom remenicom slobodnog hoda alternatora

Ukoliko je ipak remenica slobodnog hoda alternatora već ugrađena, ista se **mora provjeriti** dali radi ispravno.

Upotreba remenice slobodnog hoda alternatora značajno smanjuje opterećenje na sve ostale dijelove remenog pogona.
