## Kontrola rolica kodnatezača i klizača prilikom pregleda

Audi, Seat, Škoda, Volkswagen

1.4; 1.4 16V  
1.6; 1.6 16V

**INA 0003**

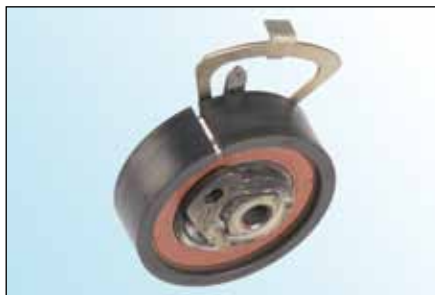
Slika 1

Kod različitih modela motora sa 8 i 16 ventila kod gore navedenih proizvođača vozila u pojedinim slučajevima se može dogoditi da rolica natezača zupčastog remena (**slika 1**) i/ili rollice klizača zupčastog remena (**slika 2**) pokazuju oštećenje radne površine rollice.

Oštećenje radne površine rollice u nekim slučajevima može voditi do oštećenja zupčastog remena i uslijed toga do njegovog kidanja!

**Preporučamo obavljati detaljnu vizualnu kontrolu svih komponenta pogona razvoda remena nakon svakih 30.000 km, ili najkasnije svakih 60.000 km.**

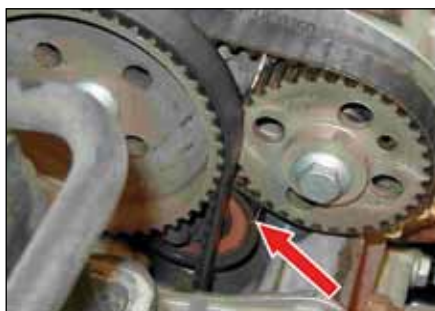
Slika 3

Rukom polako okrećite motor, oštećenje površine oboda rollice (**slika 3, strelica**) se u nekim slučajevima može nalaziti točno na donjoj strani te samo jednim pogledom neće biti vidljiva (eventualno potražiti pomoć od dodatnog mehaničara).

Ako se nađe bilo kakvo oštećenje površine oboda rollice, treba izmijeniti oštećene komponente.
