## Oštećenje remenice slobodnog hoda alternatora

Nissan, Renault

LuK-AS-br.: **535 0116 10**

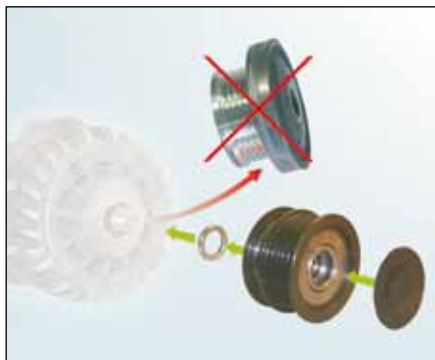
Slika 2: Pregled montaže

Kod oštećenih remenica praznog hoda se otkida guma od metalnih dijelova tako da dalje **nije** osigurana funkcija prigušivača.

1. Skinuti microV remen
2. Pregledajte, zbog mogućih oštećenja sve komponente pogona remena – oštećene komponente promijenite
3. Skinite originalnu remenicu alternatora (vidi **sliku 2**)
4. Na osovinu alternatora stavite rastojnu podlošku (vidi **sliku 2**)
5. Remenicu slobodnog hoda alternatora **535 0116 10** ugrađujte pomoću odgovarajućih specijalnih alata (vidi **sliku 3**)
6. Na slobodnog hoda alternatora stavite brtveni poklopac – **obratite pažnju na ispravno namještanje!**
7. Ugradite microV remen

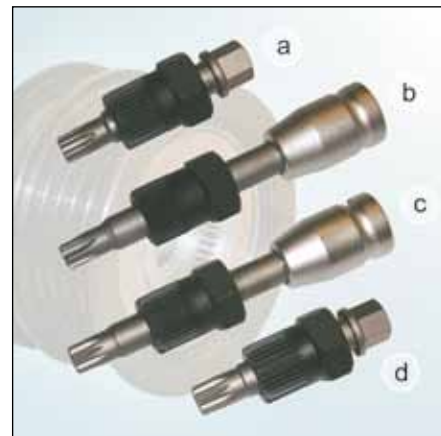
Slika 3: Pregled specijalnih alata

- a. 400 0235 10 (Torx, kratki)
- b. 400 0201 10 (Torx, standardni)
- c. 400 0200 10 (okasti ključ, standardni)
- d. 400 0234 10 (okasti, kratki)
