Pištanje u području pljosnatog remena s utorima

| Proizvođač: | Opel, Vauxhall |
| Modeli: | Corsa C od 2004 Corsa D od 2007 Tigra B od 2004 Agila od 2004 Meriva od 2004 Combo od 2004 Astra-H od 2005 |
| Kod motora: | C13DT, Z13DT, Z13DTJ, Y13DT, Z13DTH |

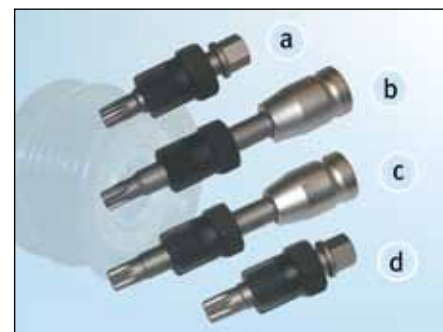
Slika 2: Pregled specijalnih alata

Za zamjenu remenice za prazni hod alternatora koristite odgovarajuće specijalne alate Schaeffler.

a. 400 0235 10 (torx, kratak)

b. 400 0201 10 (torx, standard)

c. 400 0200 10 (višečetni, standard)

d. 400 0234 10 (višečetni, kratak)
