# SERVICE-INFO

## Mogućnost nenamjerne zamjene rolica natezača Kat. Br. 531 0252 30 i 531 0525 30

Izdano 03.2011  
INA 0069

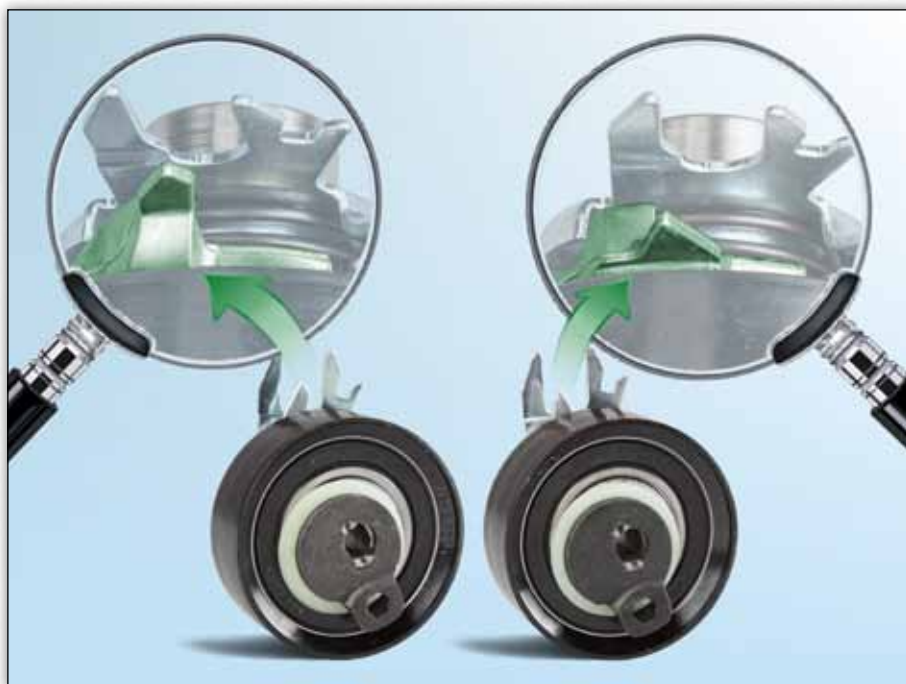
**Slika:** Različnost između nateznih rolica Kat. Br. 531 0252 30 (lijeva) i 531 0525 30 (desna)

Moguća je nenamjerna zamjena rolica natezača Kat. Br. 531 0252 30 i 531 0525 30 zbog više sličnosti.

Nije samo sličnost u Kat. Br. nego je i vizualno teško odrediti razliku između ova dva proizvoda.

Ono što jedino čini razliku, su; dva tipa pokazivača i njihov položaj kod namještanja (vidi sliku).

Međutim, tehnički gledano, dva proizvoda su vrlo različita. Natezna rolica Kat. Br. 531 0252 30 ima veću silu natezanja i veće radno područje od natezne rolice Kat. Br. 531 0525 30.

Međusobna zamjena ove dvije natezne rolice može dovesti do oscilacija i posljednjog preskakanja zupčastog remena a time i do oštećenja na motoru.

Prije ugradnje natezne rolice, mora se provjeriti dali je Kat. Br. odgovarajući. Zbog sličnosti i u Kat. Br. je povećana mogućnost zabune i međusobne zamjene ove dvije rolice pa je potreban dodatan oprez.

Poštujte specifikacije proizvođača vozila!
