Upute za montažu brtvenih prstena ležajeva prednjih kotača

Proizvođači: Audi, Seat, Škoda, VW

FAG 0007

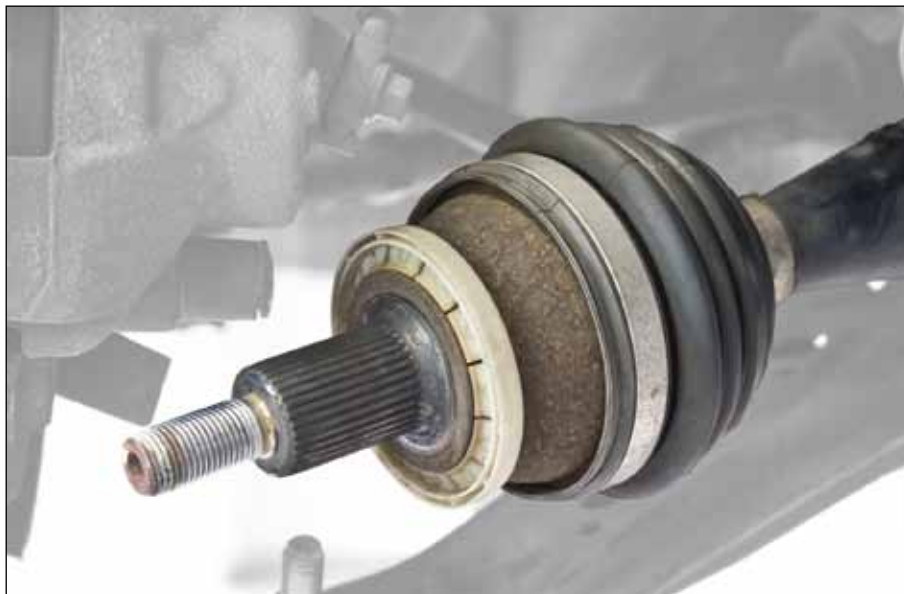
Slika 1: Brtveni prsteni se mogu razlikovati po izgledu i boji!

Kod zamjene ležaja kotača koristi se i brtveni prsten koji se stavlja na konus zgloba pogonskog vratila (vidi **sliku 1**).

Onečišćenje na unutarnjoj strani ležaja kotača može uzrokovati oštećenje ležaja i pogrešno snimanje broja okretaja kotača. Do gore navedene greške dolazi zbog oštećenja brtvila ležaja kotača i senzora broja okretaja kotača.

Od polovine septembra 2009. FAG svrstava potrebne brtvene prstene u predmetne setove kao sastavni dio pakiranja! Time je isključena zabuda odnosno pogrešno korištenje neispravnog brtvenog prstena.
