Zamjena amortizera vibracija 535 0117 10 remenicom za prazni hod alternatora 535 0105 10

Dacia, Renault

INA 0026

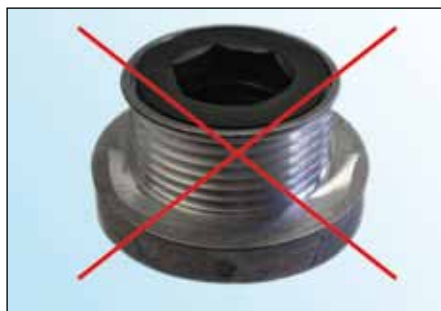
Slika 1: 535 0117 10

Amortizer vibracija u LuK-AS-br. 535 0117 10 (slika 1) se više ne isporučuje i zamijenjen je proizvodom s br. za narudžbu 535 0105 10 (slika 2).

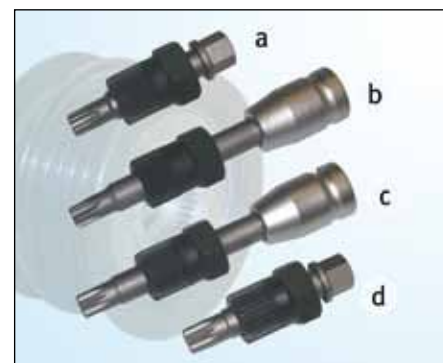
Slika 4: Pregled specijalnih alata

- a. 400 0235 10 (torx, kratak)
 b. 400 0201 10 (torx, standard)
 c. 400 0200 10 (višekutni, standard)
 d. 400 0234 10 (višekutni, kratak)
