SERVICE-INFO

Zamjena klizača kod nekih ramena natezača za pogon pomoćnih (dodatnih) agregata

Izdano 03.2010
INA 0055

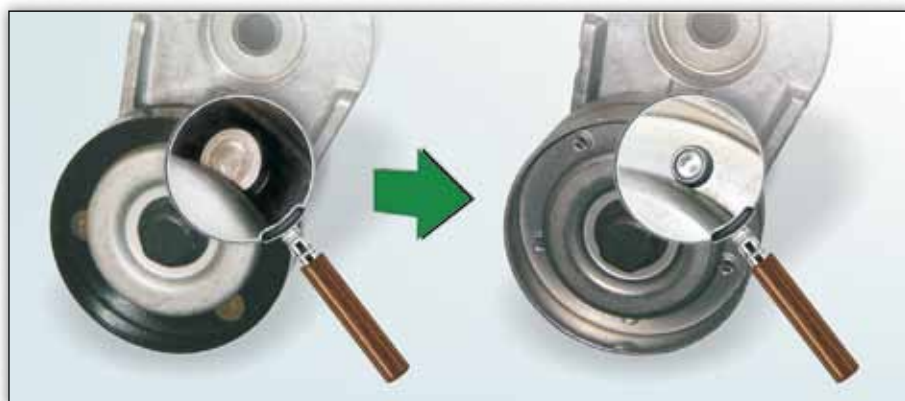
Slika 1: Detaljni prikaz klizača (rolice za izravnavanje) stare izvedbe (lijevo) i nove izvedbe (desno)

Razlike se sastoje, kao što je prikazano na slici br. 1, u vrsti i boji presvučenog površinskog sloja (ranije crne boje, sada sjajne metalne boje) te u vrsti spoja između dviju polovica voznog traka klizača (ranije pomoću zakovica, sada spojene postupkom TOX).

Za navedena ramena za natezače Schaeffler Automotive Aftermarket sada nudi izvedbe sa poboljšanom izvedbom klizača.

U prijelaznoj fazi mogu se isporučivati obje verzije odnosno izvedbe. Objе izvedbe udovoljavaju tehničkim zahtjevima pa se mogu bez ograničenja upotrebljavati za vozila navedena u medijalnom katalogu.
