SERVICE-INFO

Upute za ugradnju natezne rollice Kat. Br. 531 0203 20 u sklopu kita sa zupčastim remenom Kat. Br. 530 0171 10 i u sklopu kita sa pumpom vode Kat. Br. 530 0171 30

Izdano 02.2011
INA 0067

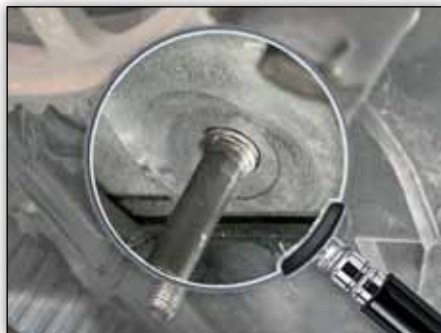
Slika 1: Vijak nije pravilno zavrnut duž cijelog navoja

Ukoliko navoj (M10) vijka nije zavrnut potpuno (kao na slici 1), natezna rollica ne leži potpuno svojom površinom na alijegajućoj površini bloka motora i zbog toga dolazi do oštećenja natezne rollice.

Ukoliko se pak natezač zateže a navoj vijka nije do kraja zavrnut, doći će do krive procjene da je natezač pravilno zategnut. Tada prilikom rada motora, rezultirajuće sile u nateznoj rollici mogu prouzročiti da vijak/natezač postane labav, što može nadalje dovesti do ozbiljnih oštećenja motora.

Morate osigurati da kraj navoja vijka bude poravnat sa nalijegajućom bazom bloka motora. Ukoliko je vijak u drugačijoj poziciji od ove prije navedene, može doći do kvara natezne rollice!

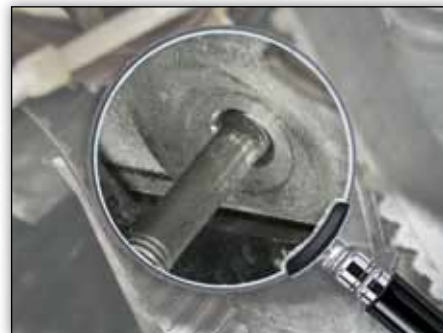
Slika 2: Vijak je pravilno zavrnut duž cijelog navoja

Kod ugradnje natezne rollice Kat. Br. 531 0203 20, mora se osigurati da je navoj (M10) vijka potpuno uvrnut i kraj navoja poravnat sa nalijegajućom bazom bloka motora. Treba paziti da navoj ne proviruje izvan provrta. (Vidi sliku 2)

Molimo Vas da upotrijebite 6-mm šesterokutni inbus ključ da bi mogli okrenuti ekscentar i nategnuti zupčasti remen.
