SERVICE INFO

Optičke razlike

klackalica ventila Kat.Br. 422 0053 10

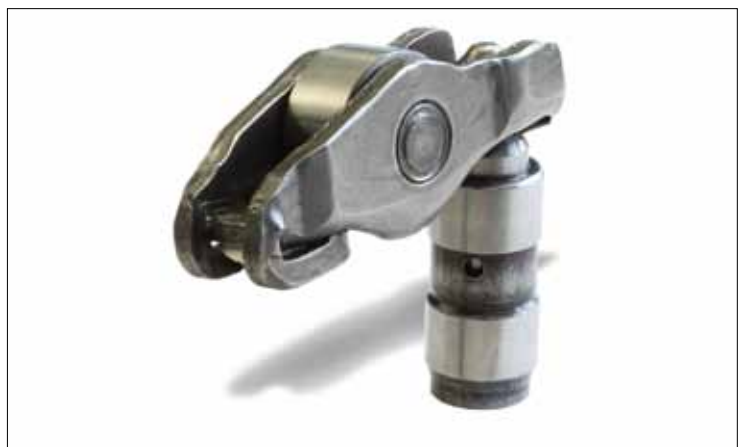
Slika 1: Izvedba 1

Prilikom zamjene klackalica ventila Kat.Br. 422 0053 10, moguće je pronaći ugrađene na vozilu oba dvije izvedbe prikazane na slikama 1 i 2.

Schaeffler Automotive Aftermarket dobavlja izvedbu klackalice ventila prikazanu na Slici 1.

Uvijek zamjenjujte klackalice ventila u setu!

U slučaju kvara na jednoj ili više klackalica ventila, neizostavno je promjeniti sve klackalice ventila. Da bi se izbjegli višestruki popravci i povećani troškovi, uvijek istovremeno zamjenite ; klackalice ventila i element za podešavanje zazora ventila za vrijeme servisnog zahvata.
