SERVICE INFO – LuK 0036

Optičke razlike kod zamašnjaka podijeljene mase (DMF) LuK 415 0388 10

Model: Ford Transit
Model godine: 2004 –
Motor: 2,4 TDCi
LuK DMF: 415 0388 10

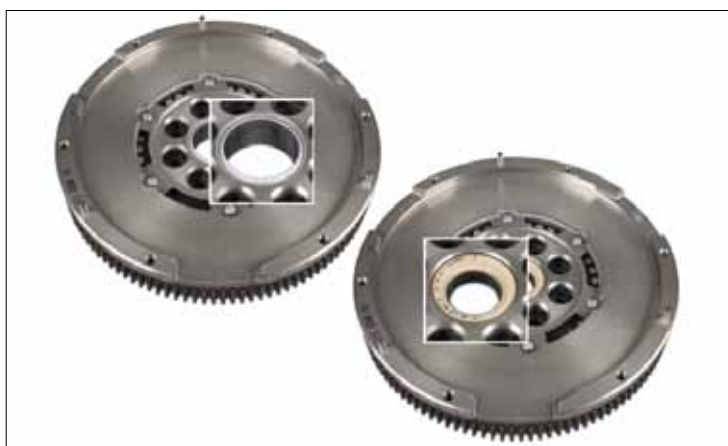
Slika 1: Usporedba oba dvije izvedbe LuK DMF 415 0388 10; sa kliznim ležajem (lijevo) i sa kugličnim ležajem (desno)

U okviru kontinuiranog tehničkog usavršavanja naših proizvoda, promjenjena je izvedba ležaja za zamašnjak podijeljene mase (DMF) i to umjesto kugličnog ležaja je ugrađen klizni ležaj tj. ležaj sa kliznom čahurom.

U prijelaznoj fazi se može dogoditi da će se isporučivati oba dvije izvedbe zamašnjaka podijeljene mase, sa kugličnim ležajem i ona sa kliznom čahurom.

Unatoč njihovoj različitoj izvedbi, oba zamašnjaka podijeljene mase se mogu univerzalno upotrebljavati u vozilima specificiranim u katalogima.
